# 流域の概要⑥(北川水系北川)

# 水位の概要⑥(北川水系北川)

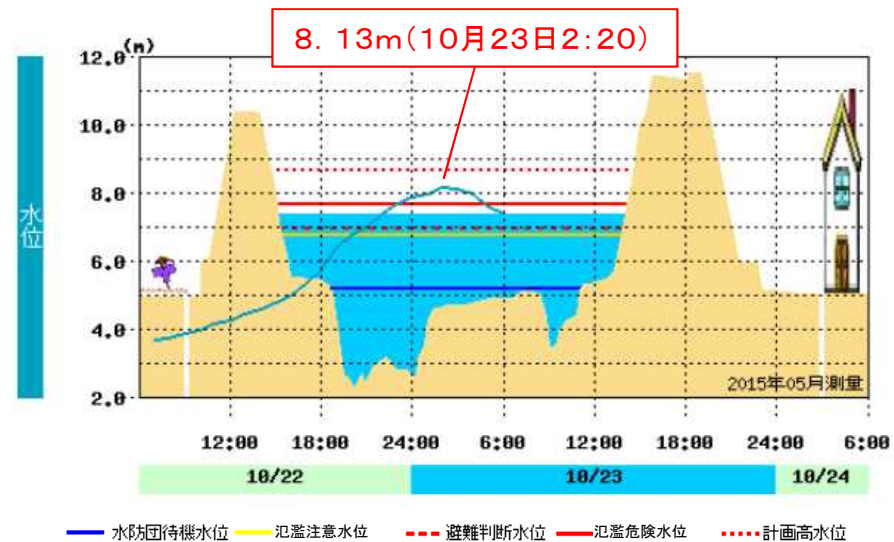
## ■水位の状況(高塚水位観測所)【10月23日6時時点】

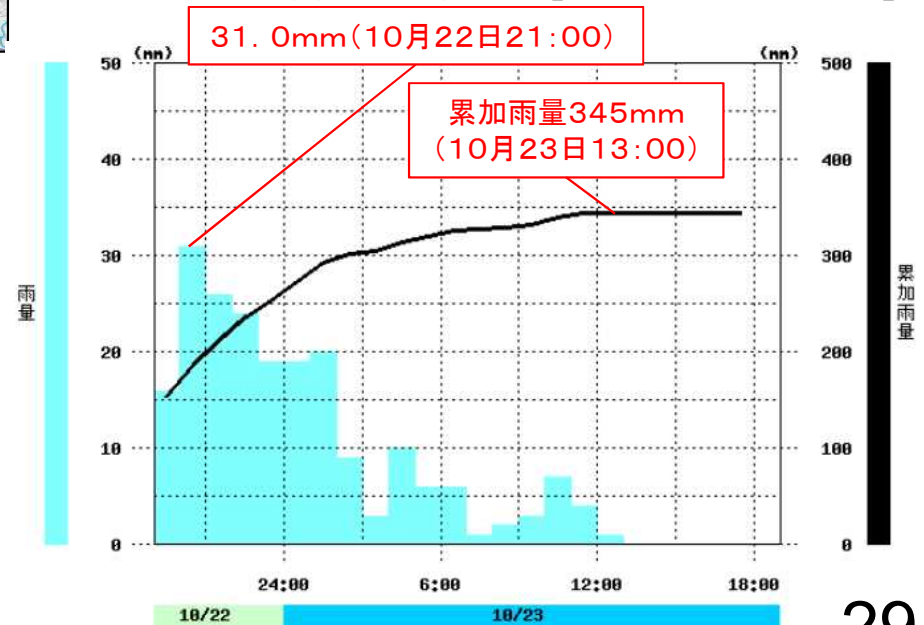
## ■降雨の状況(熊川雨量観測所)【10月23日19時時点】

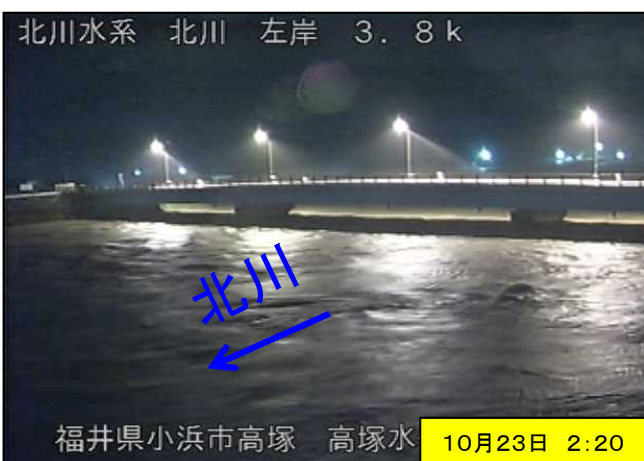
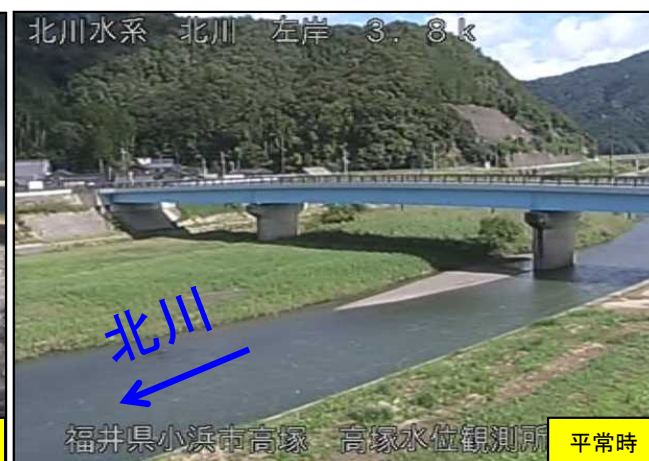
※浸水範囲については、河川整備計画に位置付けられている「霞堤」からの浸水によるもの。

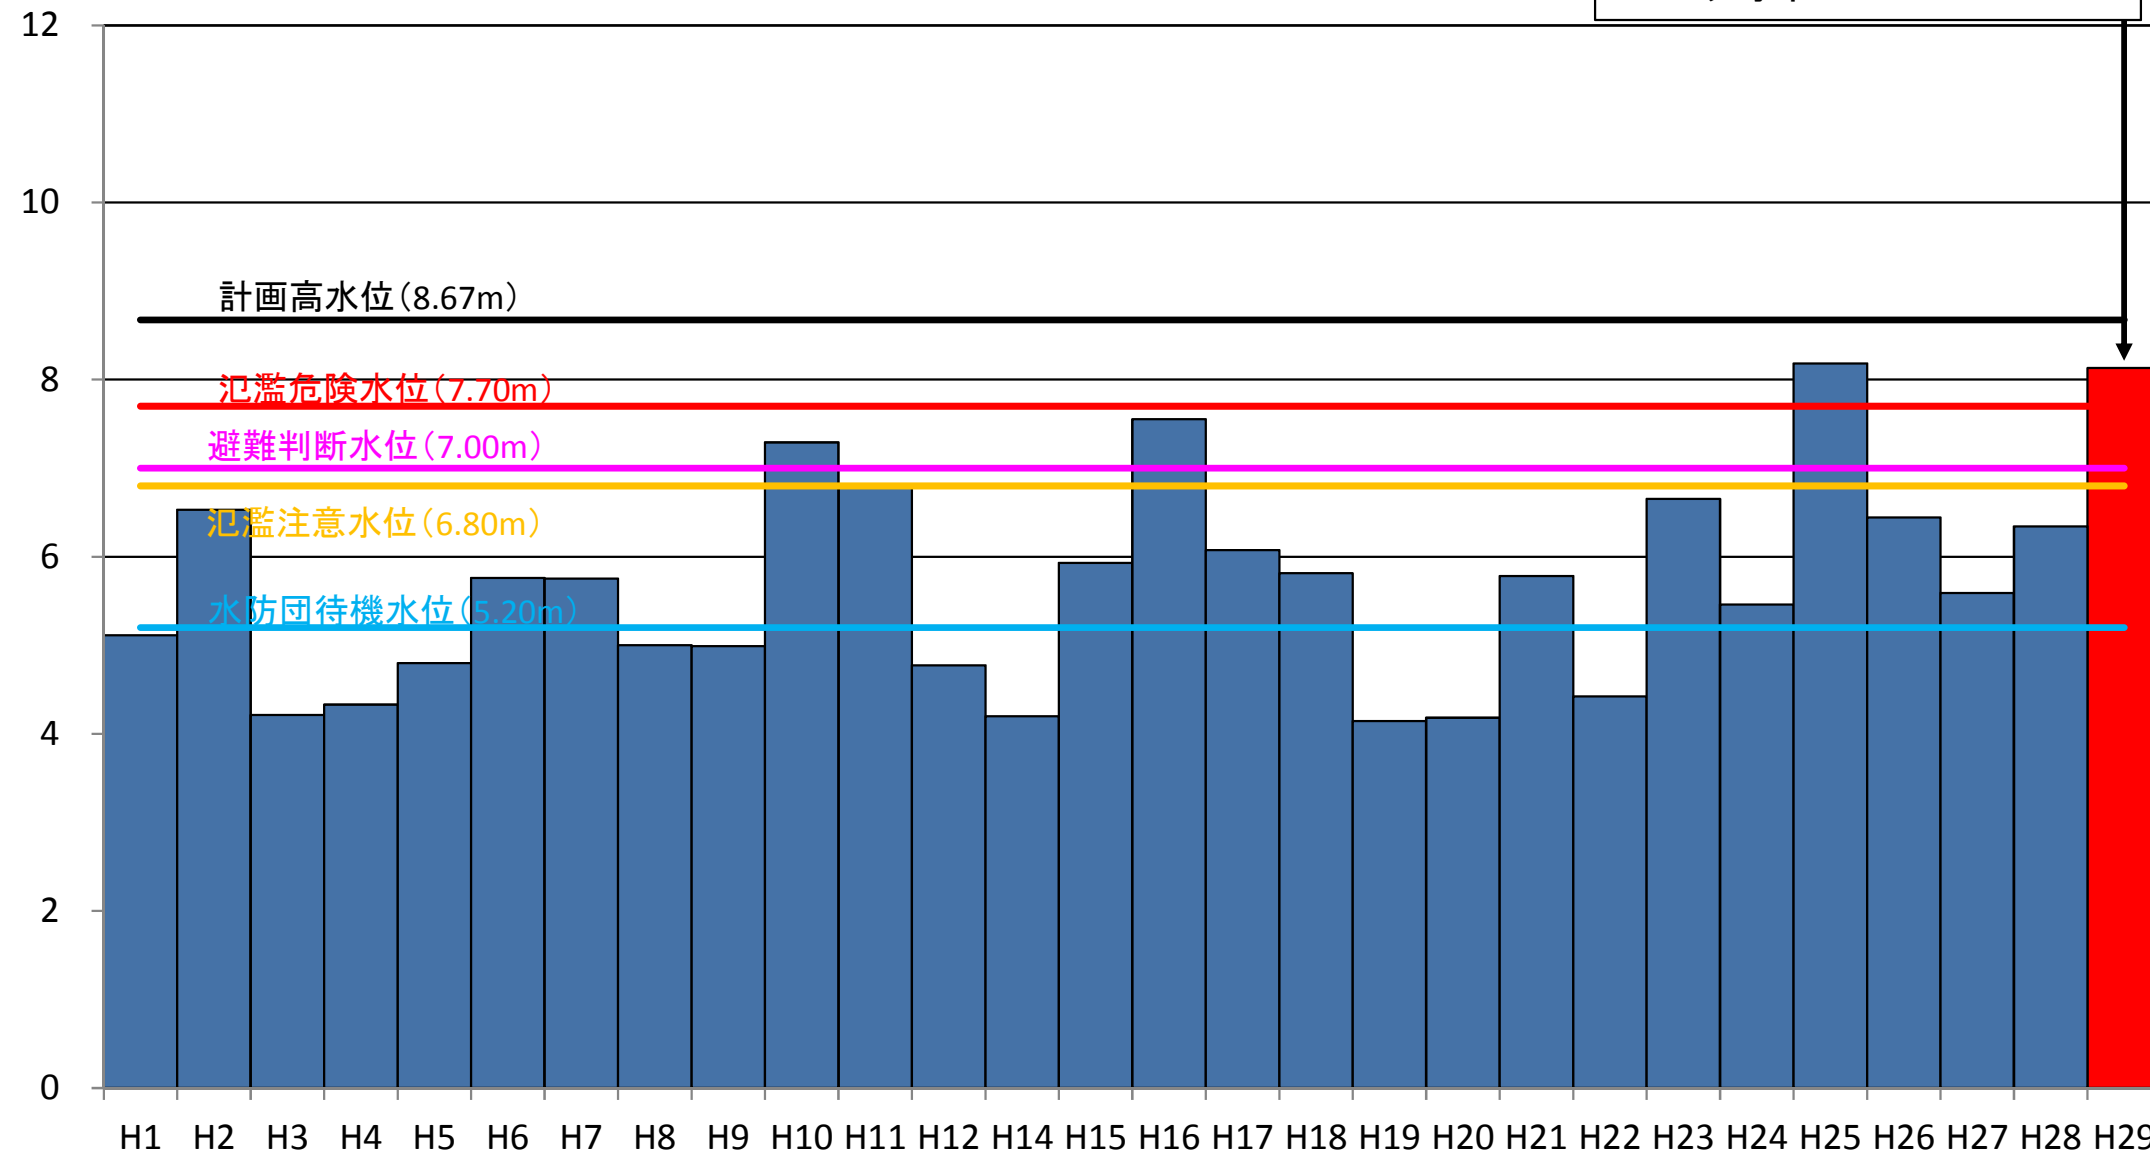
## ■既往洪水での北川(高塚水位観測所)における水位

平成29年10月23日2:20  
ピーク水位 8.13m
