○平成29年10月22日～23日の台風21号により、宇陀川左岸11.2k付近において河岸侵食を確認。
緊急復旧工事を24時間体制で実施。

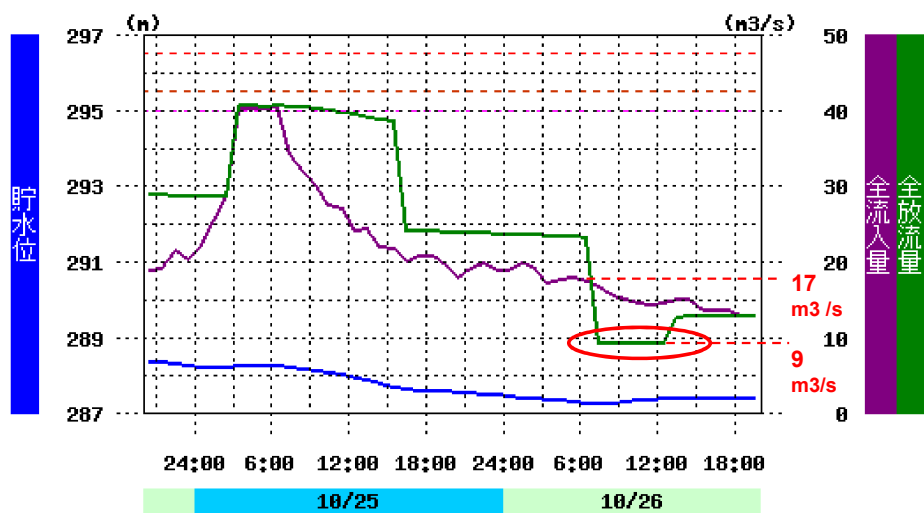
10/26 7:40~13:00 室生ダムが放流量低減操作

室生ダムへの流入量 **17m3/s** → 室生ダムからの放流量 **9m3/s**

- ・07時00分 安全かつ確実な施工のため、室生ダムに放流量の低減操作を要請
- ・07時40分～13時00分 室生ダムが放流量の低減操作を実施

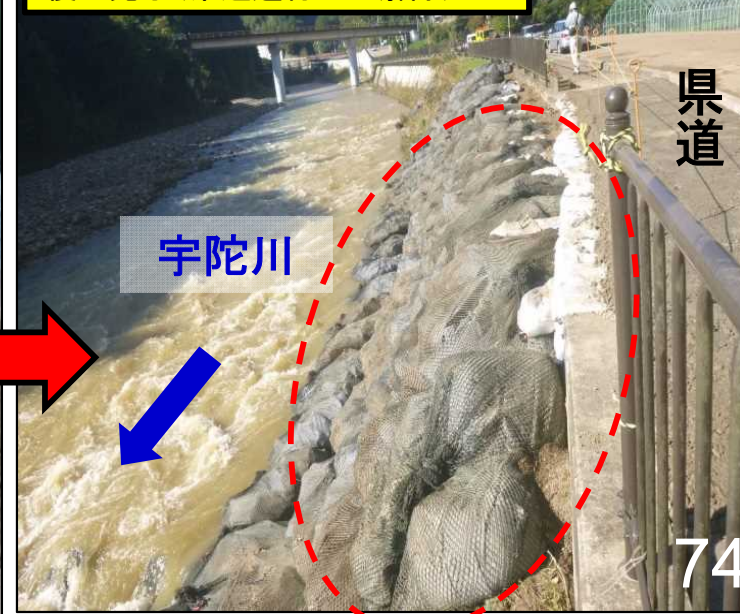
10/27 10:00頃 復旧完了(県道通行止め解除)
