# 平成19年度 揖保川堤防詳細点検結果情報図

平成20年3月現在

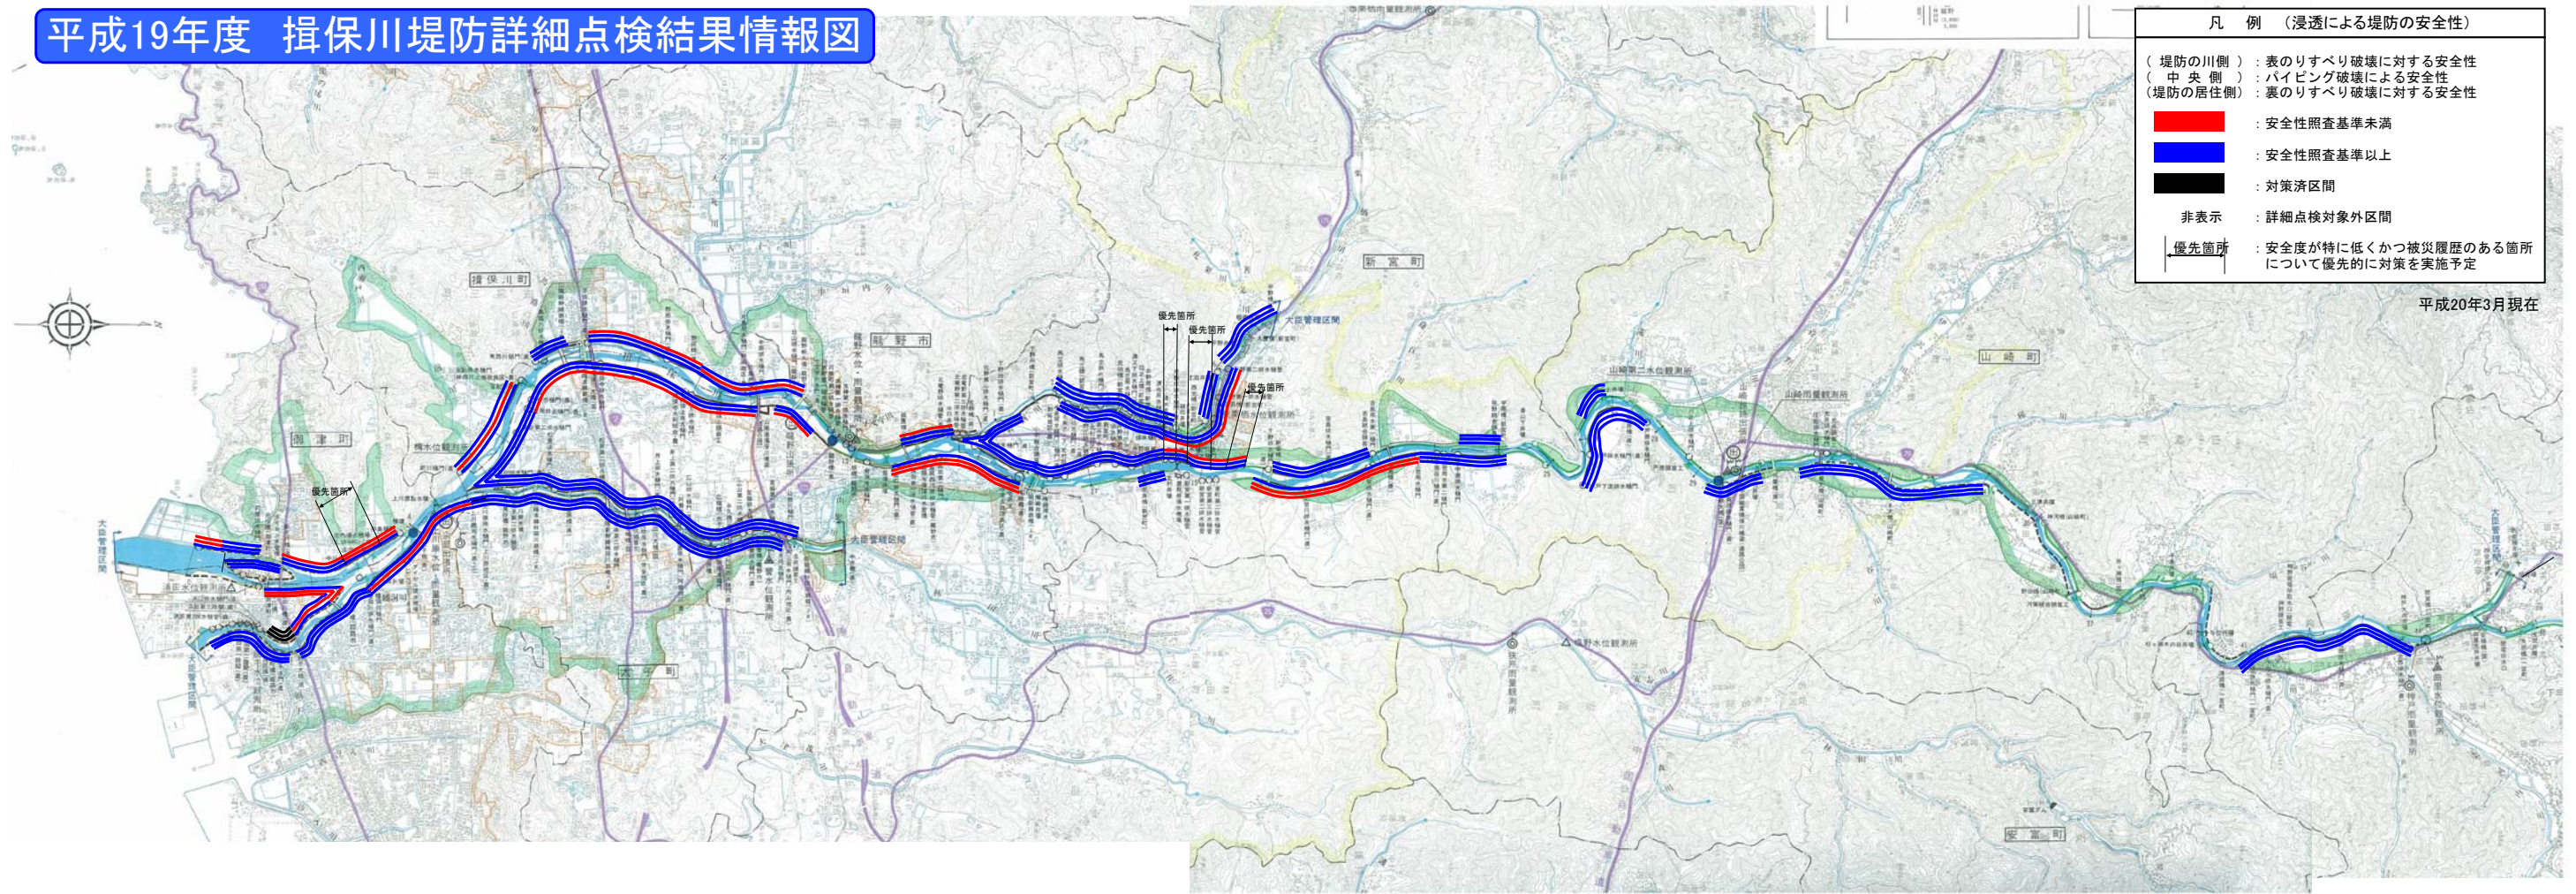
(堤防の川側)	: 表のりすべり破壊に対する安全性
(中央側)	: ハイピング破壊による安全性
(堤防の居住側)	: 裏のりすべり破壊に対する安全性
<span style="color: red;">■</span>	: 安全性照査基準未済
<span style="color: blue;">■</span>	: 安全性照査基準以上
<span style="color: black;">■</span>	: 対策済区間
非表示	: 詳細点検対象外区間
<span style="border: 1px solid black; padding: 2px;">優先箇所</span>	: 安全性が特に低くかつ被災履歴のある箇所について優先的に対策を実施予定
