流域の概要①(紀の川水系紀の川)

水位の概要①(紀の川水系紀の川)

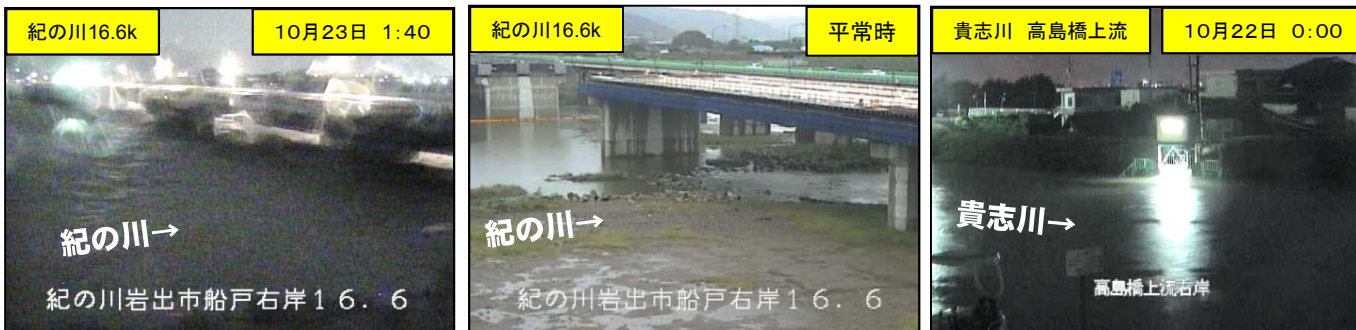
■水位の状況(船戸水位観測所)【10月23日8時時点】
