## 2012年8月14日豪雨の状況について（第2報）（速報版）

### 2. 被害状況調査

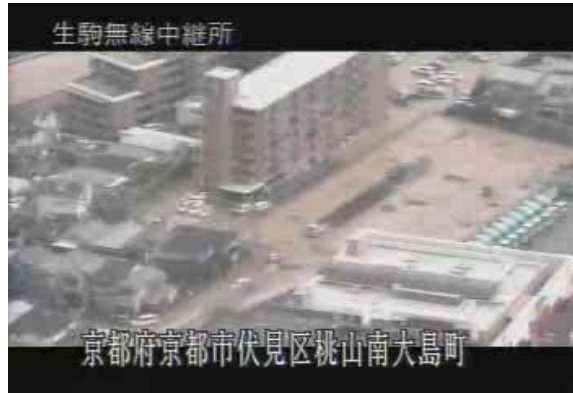
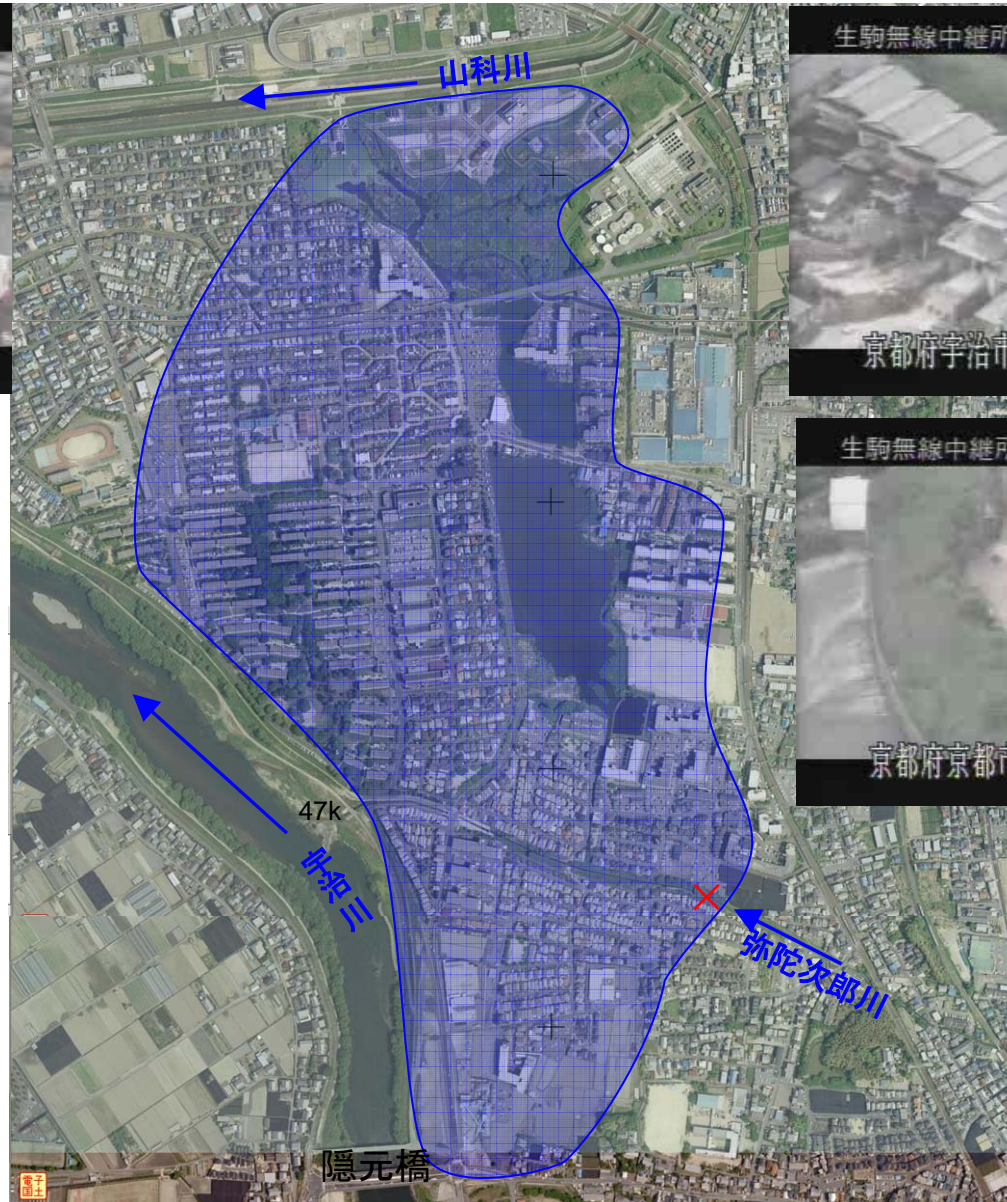
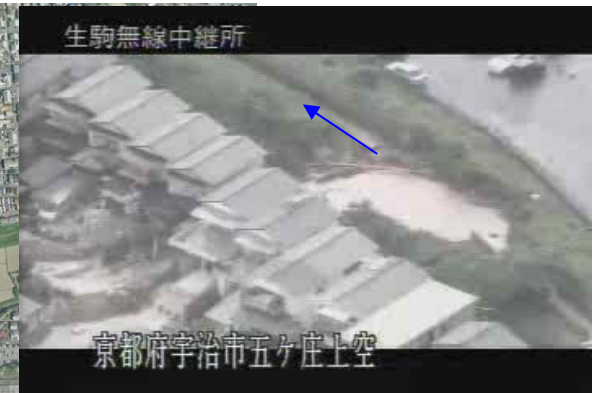
# 京都府宇治市 五ヶ庄地区

- ・ヘリによる上空調査により約150haで浸水被害を確認。
- ・支川弥陀次郎川で破堤による浸水被害を確認。
- ・淀川河川事務所及び福知山河川国道事務所から排水ポンプ車を計2台派遣し、排水作業を実施予定。（各30m<sup>3</sup>/分の計60m<sup>3</sup>/分）

15:00時点 ヘリ映像により確認

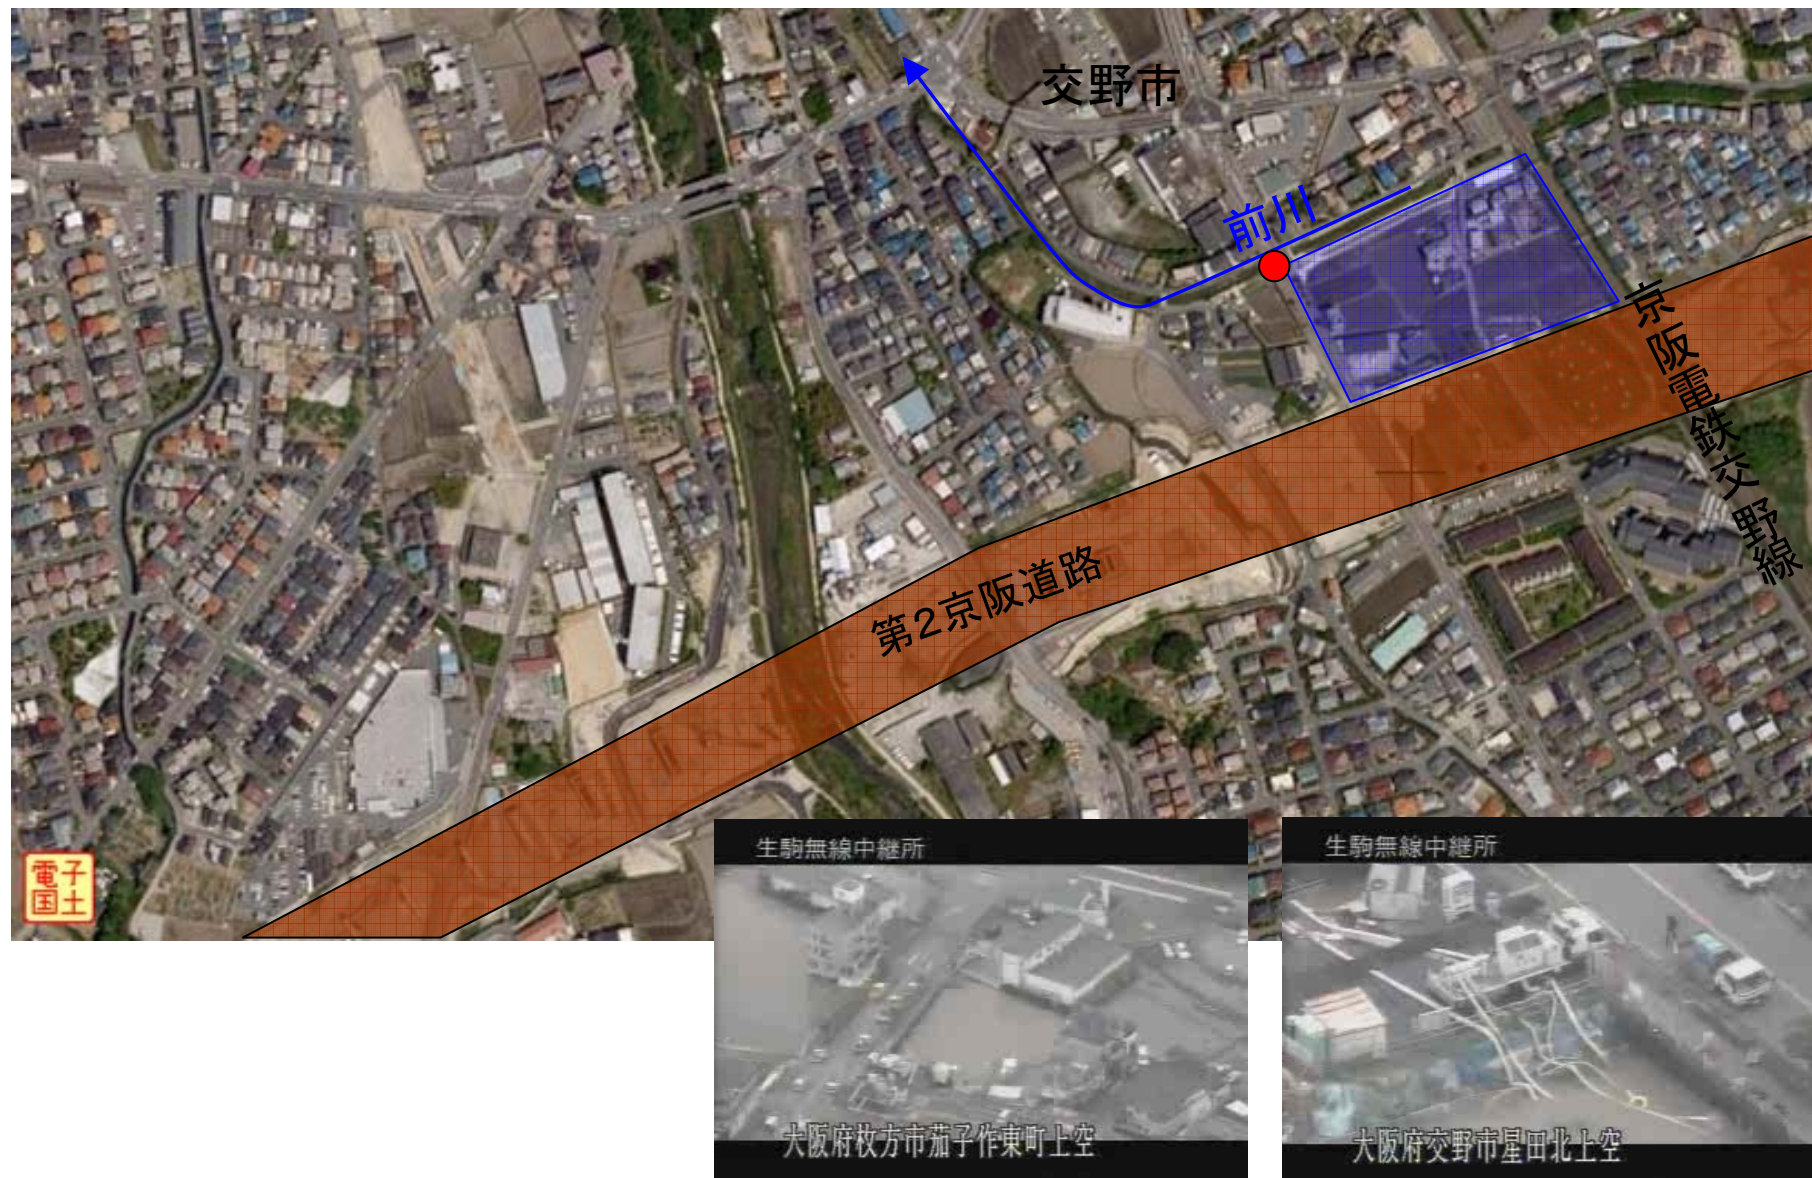
# 大阪府交野市 <sup>きさべ</sup>私部地区

- ・天の川の支川前川（交野市私部地区）で浸水被害。
- ・交野市の要請で木津川上流河川事務所のポンプ車1台を派遣。13:50頃に現地到着し、14:15頃より排水作業を実施。（30m<sup>3</sup>/分）

15:00時点 ヘリ映像により確認
